Францев Михаил Эрнстович, к.т.н.  
член Научно-Технического Совета «СоюзБазальт»,  
руководитель секции «Судостроение»

# Результаты сравнительных испытаний композитов судостроительного назначения на основе стеклянных и базальтовых волокон на полиэфирном связующем

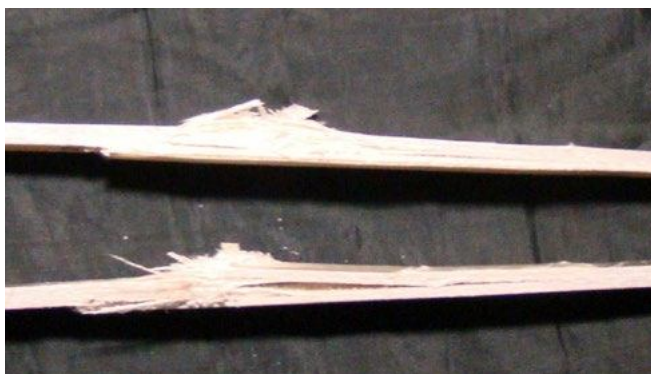
**Рисунок 1.** Образец стеклопластика на базе ткани Т11-ГВС9. Разрушение в процессе испытаний на растяжение

НИО-18 Центрального аэрогидродинамического института были выполнены сравнительные испытания стеклопластика на базе ткани Т11-ГВС9 сатинового переплетения и базальтопластика на базе ткани БТ11П-ГВС9 саржевого переплетения на растяжение по [8] (рисунок 1 и 2), на сжатие по [9] (рисунок 3–6), на изгиб по [10] и на сопротивление повреждению при ударе падающим грузом по [11] (рисунок 3–6).

Рассмотренные выше факторы привели к визуально заметной разнице в разрушениях стеклопластика на базе ткани Т11-ГВС9 и базальтопластика на базе ткани БТ11П-ГВС9 при растяжении (рисунок 1 и 2). По всей видимости, именно эта разница в разрушениях, проявившаяся на макроуровне, имеет место и на микроуровне. И именно она обуславливает различия в величинах пределов прочности стеклопластика на базе ткани Т11-ГВС9 и базальтопластика на базе ткани БТ11П-ГВС9, выявленные при испытаниях.

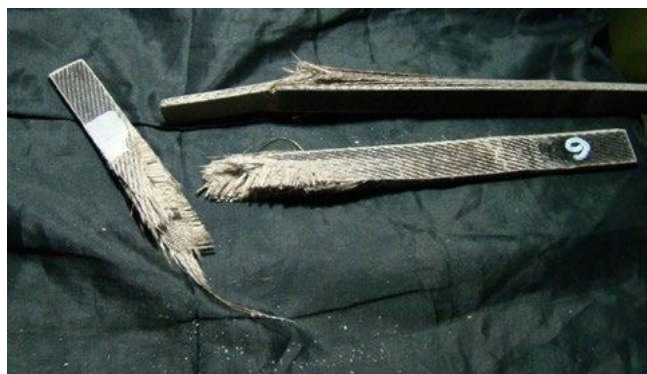
**Рисунок 2.** Образец базальтопластика на базе ткани БТ11П-ГВС9. Разрушение в процессе испытаний на растяжение

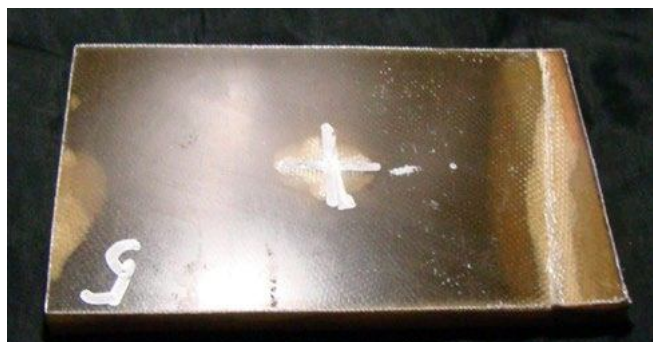
**Рисунок 3.** Образец стеклопластика на базе ткани Т11-ГВС9 № 5. Расслоение в результате испытаний на удар и последующее разрушение в процессе испытаний на сжатие

После этого было выполнено исследование всех образцов, подвергнутых ударному воздействию, методами неразрушающего контроля при помощи дефектоскопа ДАМИ-С с ультразвуковым сканером (рисунок 3–6) по методике, изложенной в [13], для выявления внутренних дефектов типа расслоение вокруг места удара, получения их цифровых изображений и измерения их площади.

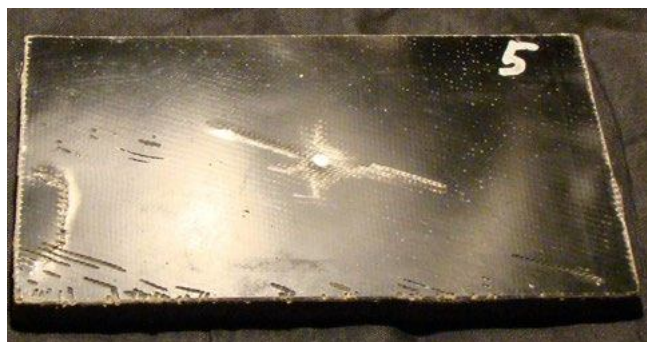
**Рисунок 4.** Образец базальтопластика на базе ткани БТ11П-ГВС9 № 5. Расслоение в результате испытаний на удар и последующее разрушение в процессе испытаний на сжатие
