Эксплуатационные аспекты и оценка характеристик безопасности пассажирских перевозок амфибийными катерами на воздушной подушке в свете аварии на паромной переправе Нижний Новгород – Бор

Михаил Францев

к. т. н., инженер-кораблестроитель

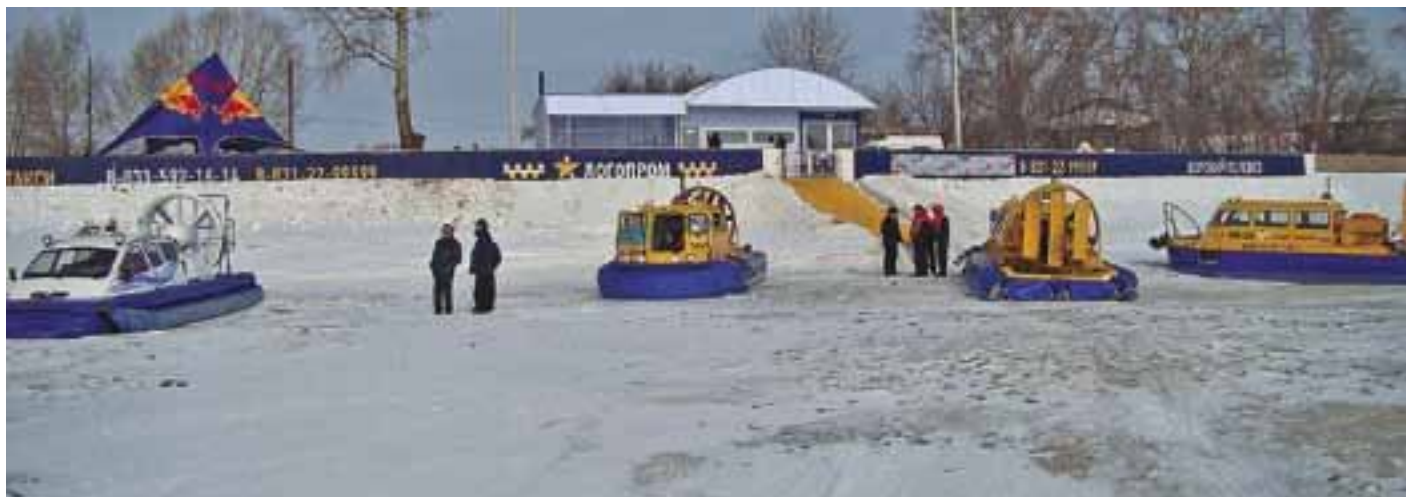
Подъемно-двигательный комплекс АКВП «Хивус-10» включает один воздушный винт и два осевых нагнетательных вентилятора. Комплекс приводится во вращение трансмиссией, включающей один плоскозубчатый ремень привода воздушного винта и

два клиновых (на некоторых модификациях катеров — зубчато-клиновых) ремня приводов осевых нагнетателей. Передача вращения со шкива на осевой нагнетатель передается при помощи карданного вала и конического редуктора. На катерах «Хивус» применен шестиплостной малощумный воздушный винт, который установлен в кольцевой стеклопластиковой насадке.

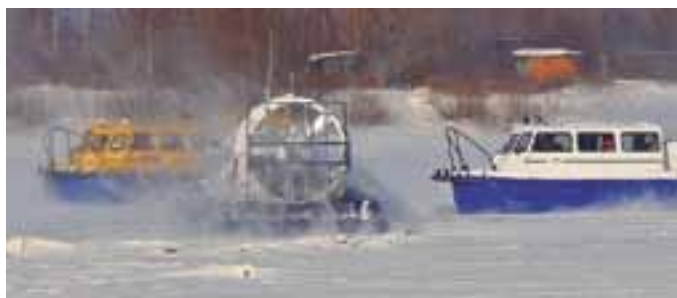
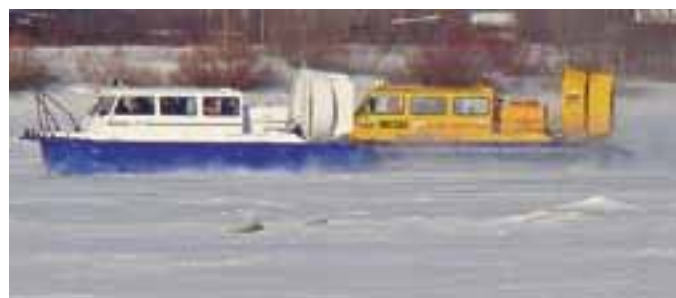
Гибкое ограждение воздушной подушки амфибийных катеров «Хивус-10» состоит из трех надувных скегов (двух бортовых и диаметрального), а также носового и кормового гибкого ограждения. Каждый скег имеет двухъярусную конструкцию и разделен на четыре герметичных отсека. Материал ограждения — пятислойная ткань на основе ПВХ с добавкой полиуретана и армированная полиэстером. Для защиты от проколов и истирания борта скегов они имеют трехслойную конструкцию, а нижний ярус скегов защищен протектором из полиуретана. Данная схема гибкого ограждения воздушной подушки обеспечивает достаточно высокий уровень безопасности движения, повышенную маневренность и остойчивость за счет секционирования воздушной подушки. Она допускает безопасное аварийное торможение на твердом экране. Данная схема гибкого ограждения воздушной подушки защищена патентом РФ № 2097231.

Между скегами с помощью подъемно-нагнетательного комплекса формируется зона повышенного давления, служащая для аэростатической разгрузки веса катера и снижения сопротивления его движению. При достижении давлением определенной величины, когда вес катера практически полностью разгружается, происходит истечение воздуха из подушки в зазор между скегом и опорной поверхностью (экраном). Истекающий через этот зазор воздух играет роль своеобразной «смазки», которая снижает сопротивление движению катера. Амфибийные качества данной схемы гибкого ограждения определяются возможностью деформирования скегов при встрече с препятствием. При движении по рыхлому, порошкообразному снегу катер, имеющий гибкое ограждение с надувными скегами, ведет себя как гидроснегоход и скользит на скегах, как на лыжах. В условиях гладкого льда и уплотненной снежной поверхности сцепление скега с экраном минимально. Движение надувных скегов по твердой поверхности связано с повышенным абразивным износом их поверхности. Этот износ прямо пропорционален давлению опорной поверхности на скег и зависит от стойкости примененных тканых материалов к истиранию. Еще одной проблемой, существующей при эксплуатации АКВП с надувными скегами, является обеспечение прочности скега на разрыв от ударных нагрузок. При встрече с препятствием на поверхности скега возникает зона динамического давления, пропорциональная импульсу катера в момент встречи. Прочность скега определяется механическими свойствами примененных тканых материалов и схемой крепления скега к корпусу АКВП. Давление в надувных скегах в процессе эксплуатации может изменяться принудительно в зависимости от характера поверхности, по которой движется АКВП. Управление давлением в скегах осуществляется при помощи небольшого элект-

трического компрессора. При движении по водной поверхности, как правило, давление в скегах делается максимальным для придания им возможно обтекаемой формы, уменьшения волнообразования и, соответственно, снижения сопротивления. Аналогичные действия совершаются при движении в рыхлом порошкообразном глубоком снегу, обтекание которым скега схоже с обтеканием воды. При движении по поверхностям, имеющим сосредоточенные выступы, которые необходимо максимально плотно охватывать для уменьшения потерь воздуха из подушки, давление в скегах, напротив, снижается для увеличения площади прилегания к опорной поверхности и снижения давления на нее. Примерно таким же образом производится регулировка давления в шинах автомобилей повышенной проходимости.
